PIILATUS
B4

UNTERHALT · UND

REPARATUR · HANDBUCH

Dieses Handbuch, gültig für die Baumuster

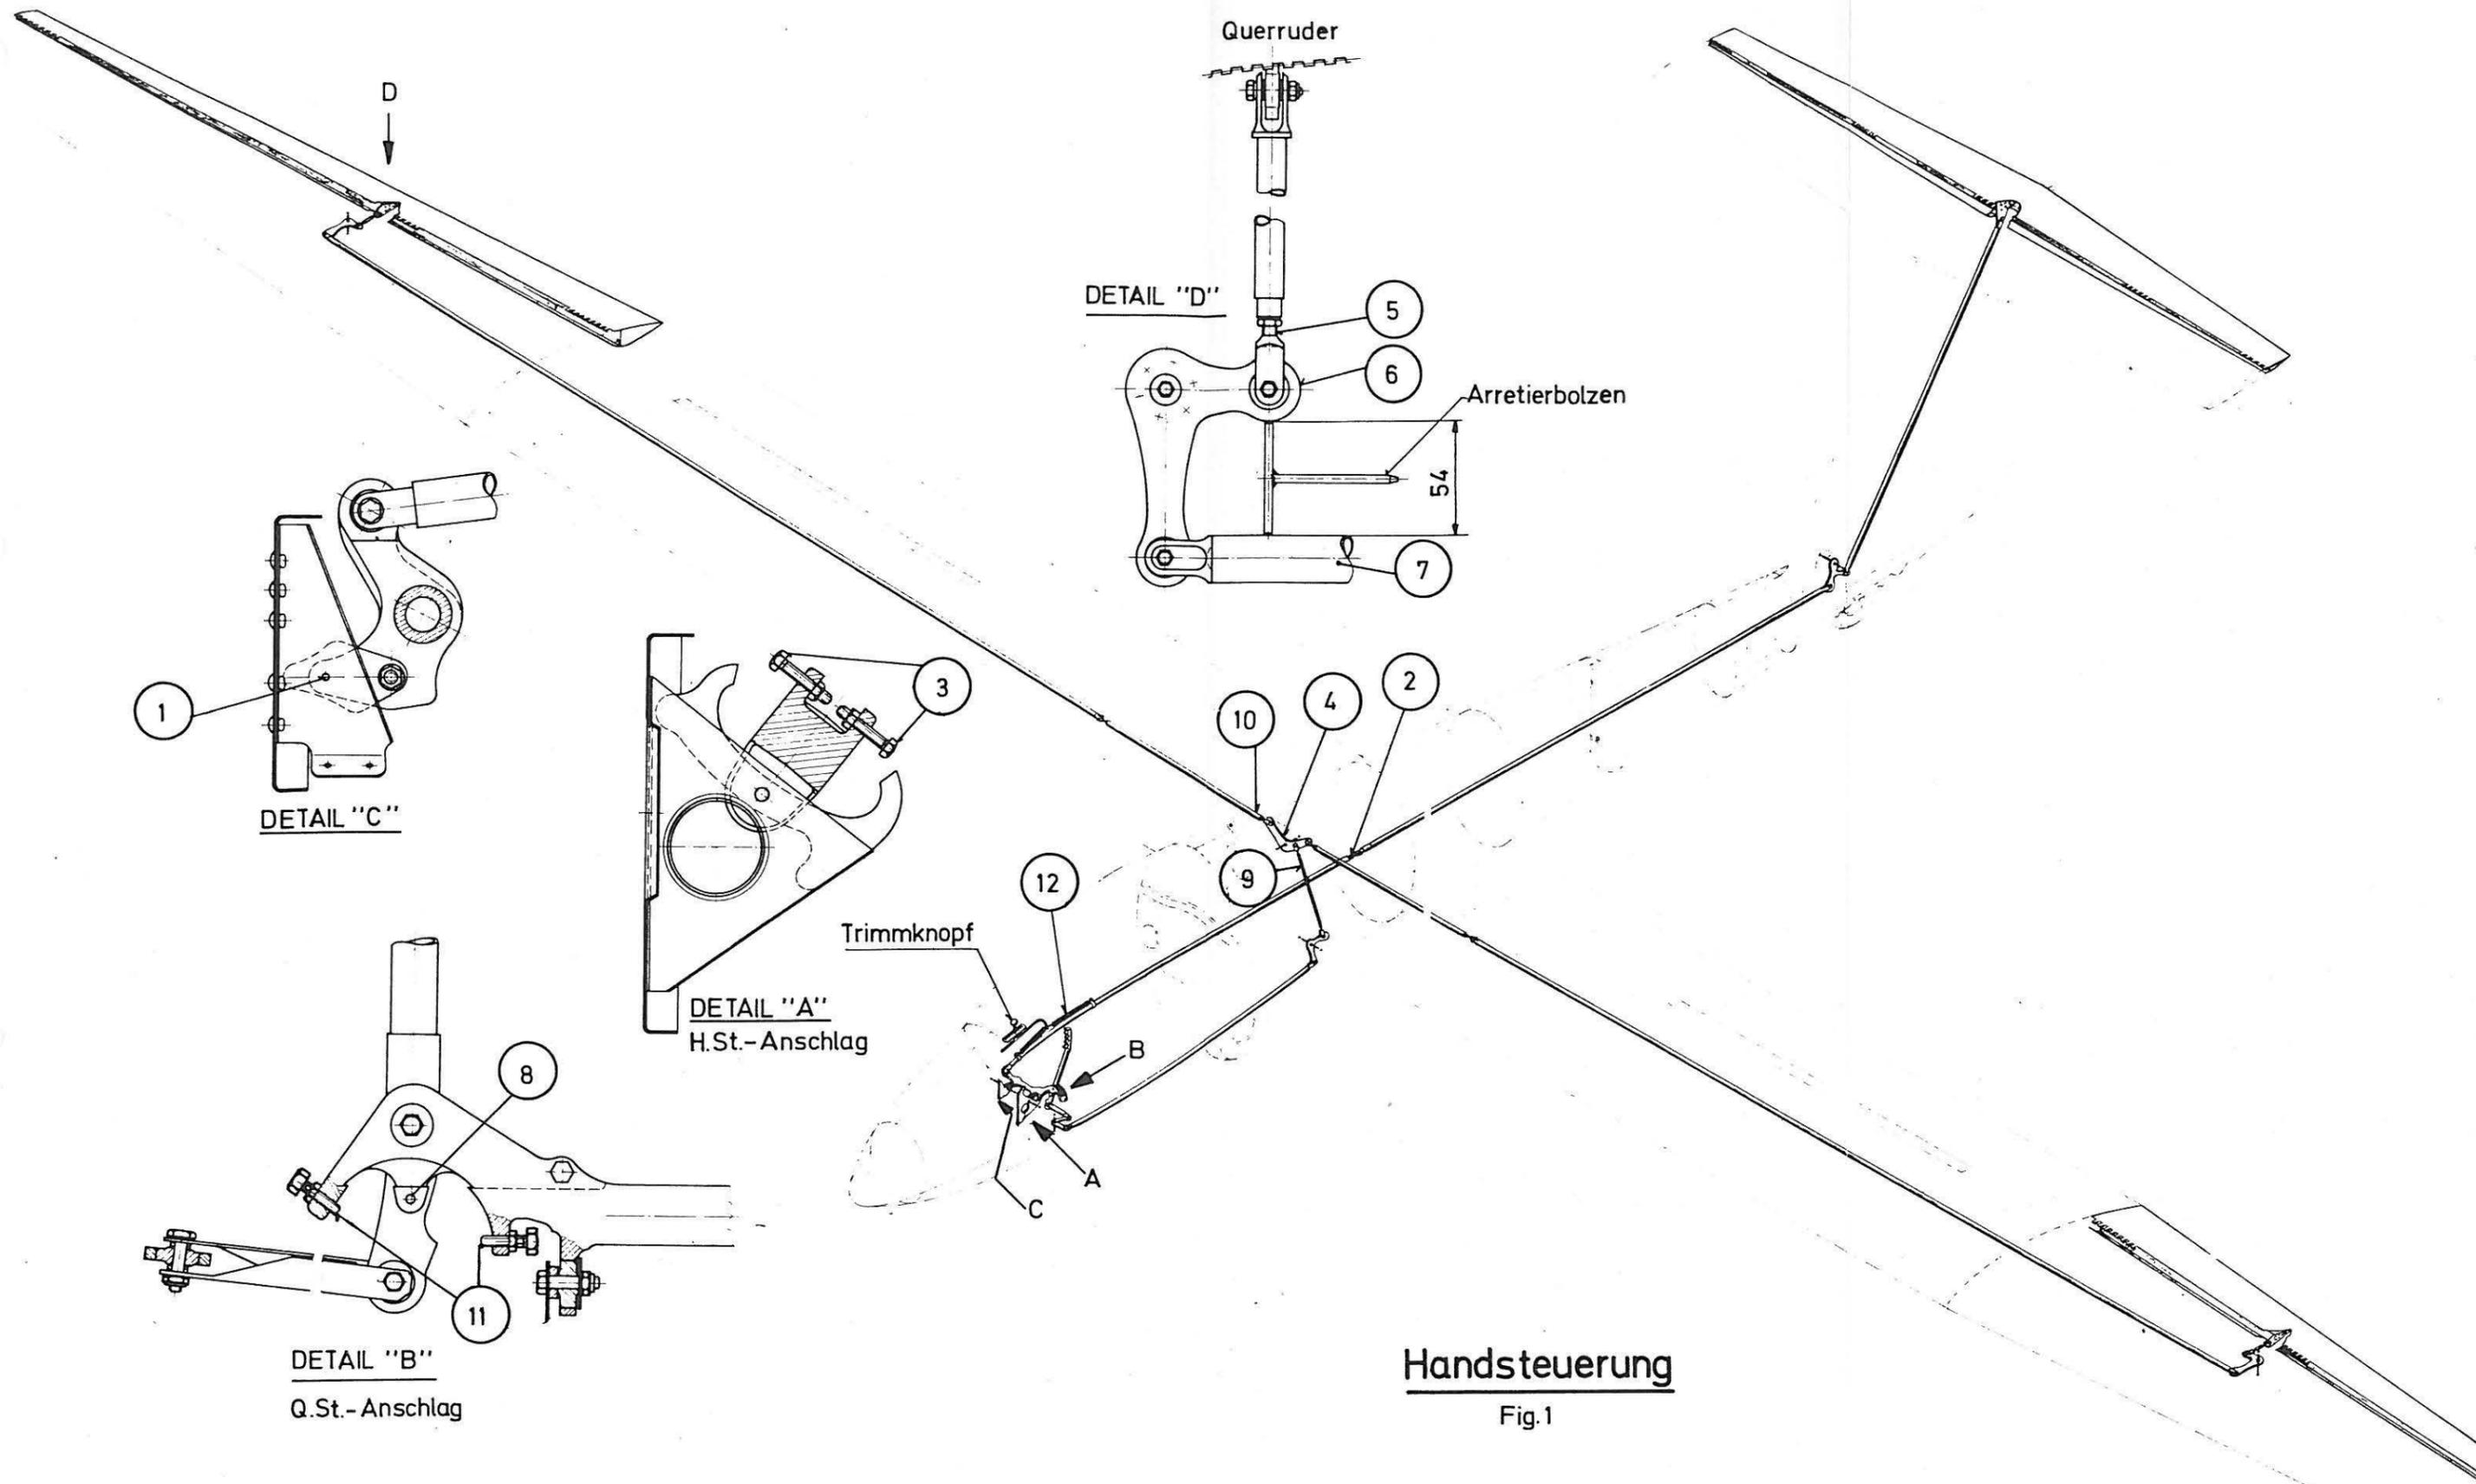
Fig.1

Handsteuerung

2.1 Einstellen des Höhensteuers (siehe Fig. 1)

2.2 Einstellen der Querruder (siehe Fig. 1)

Die Charakteristik der Trimmfedern (12), Fig.1, ist durch folgende Daten gegeben:

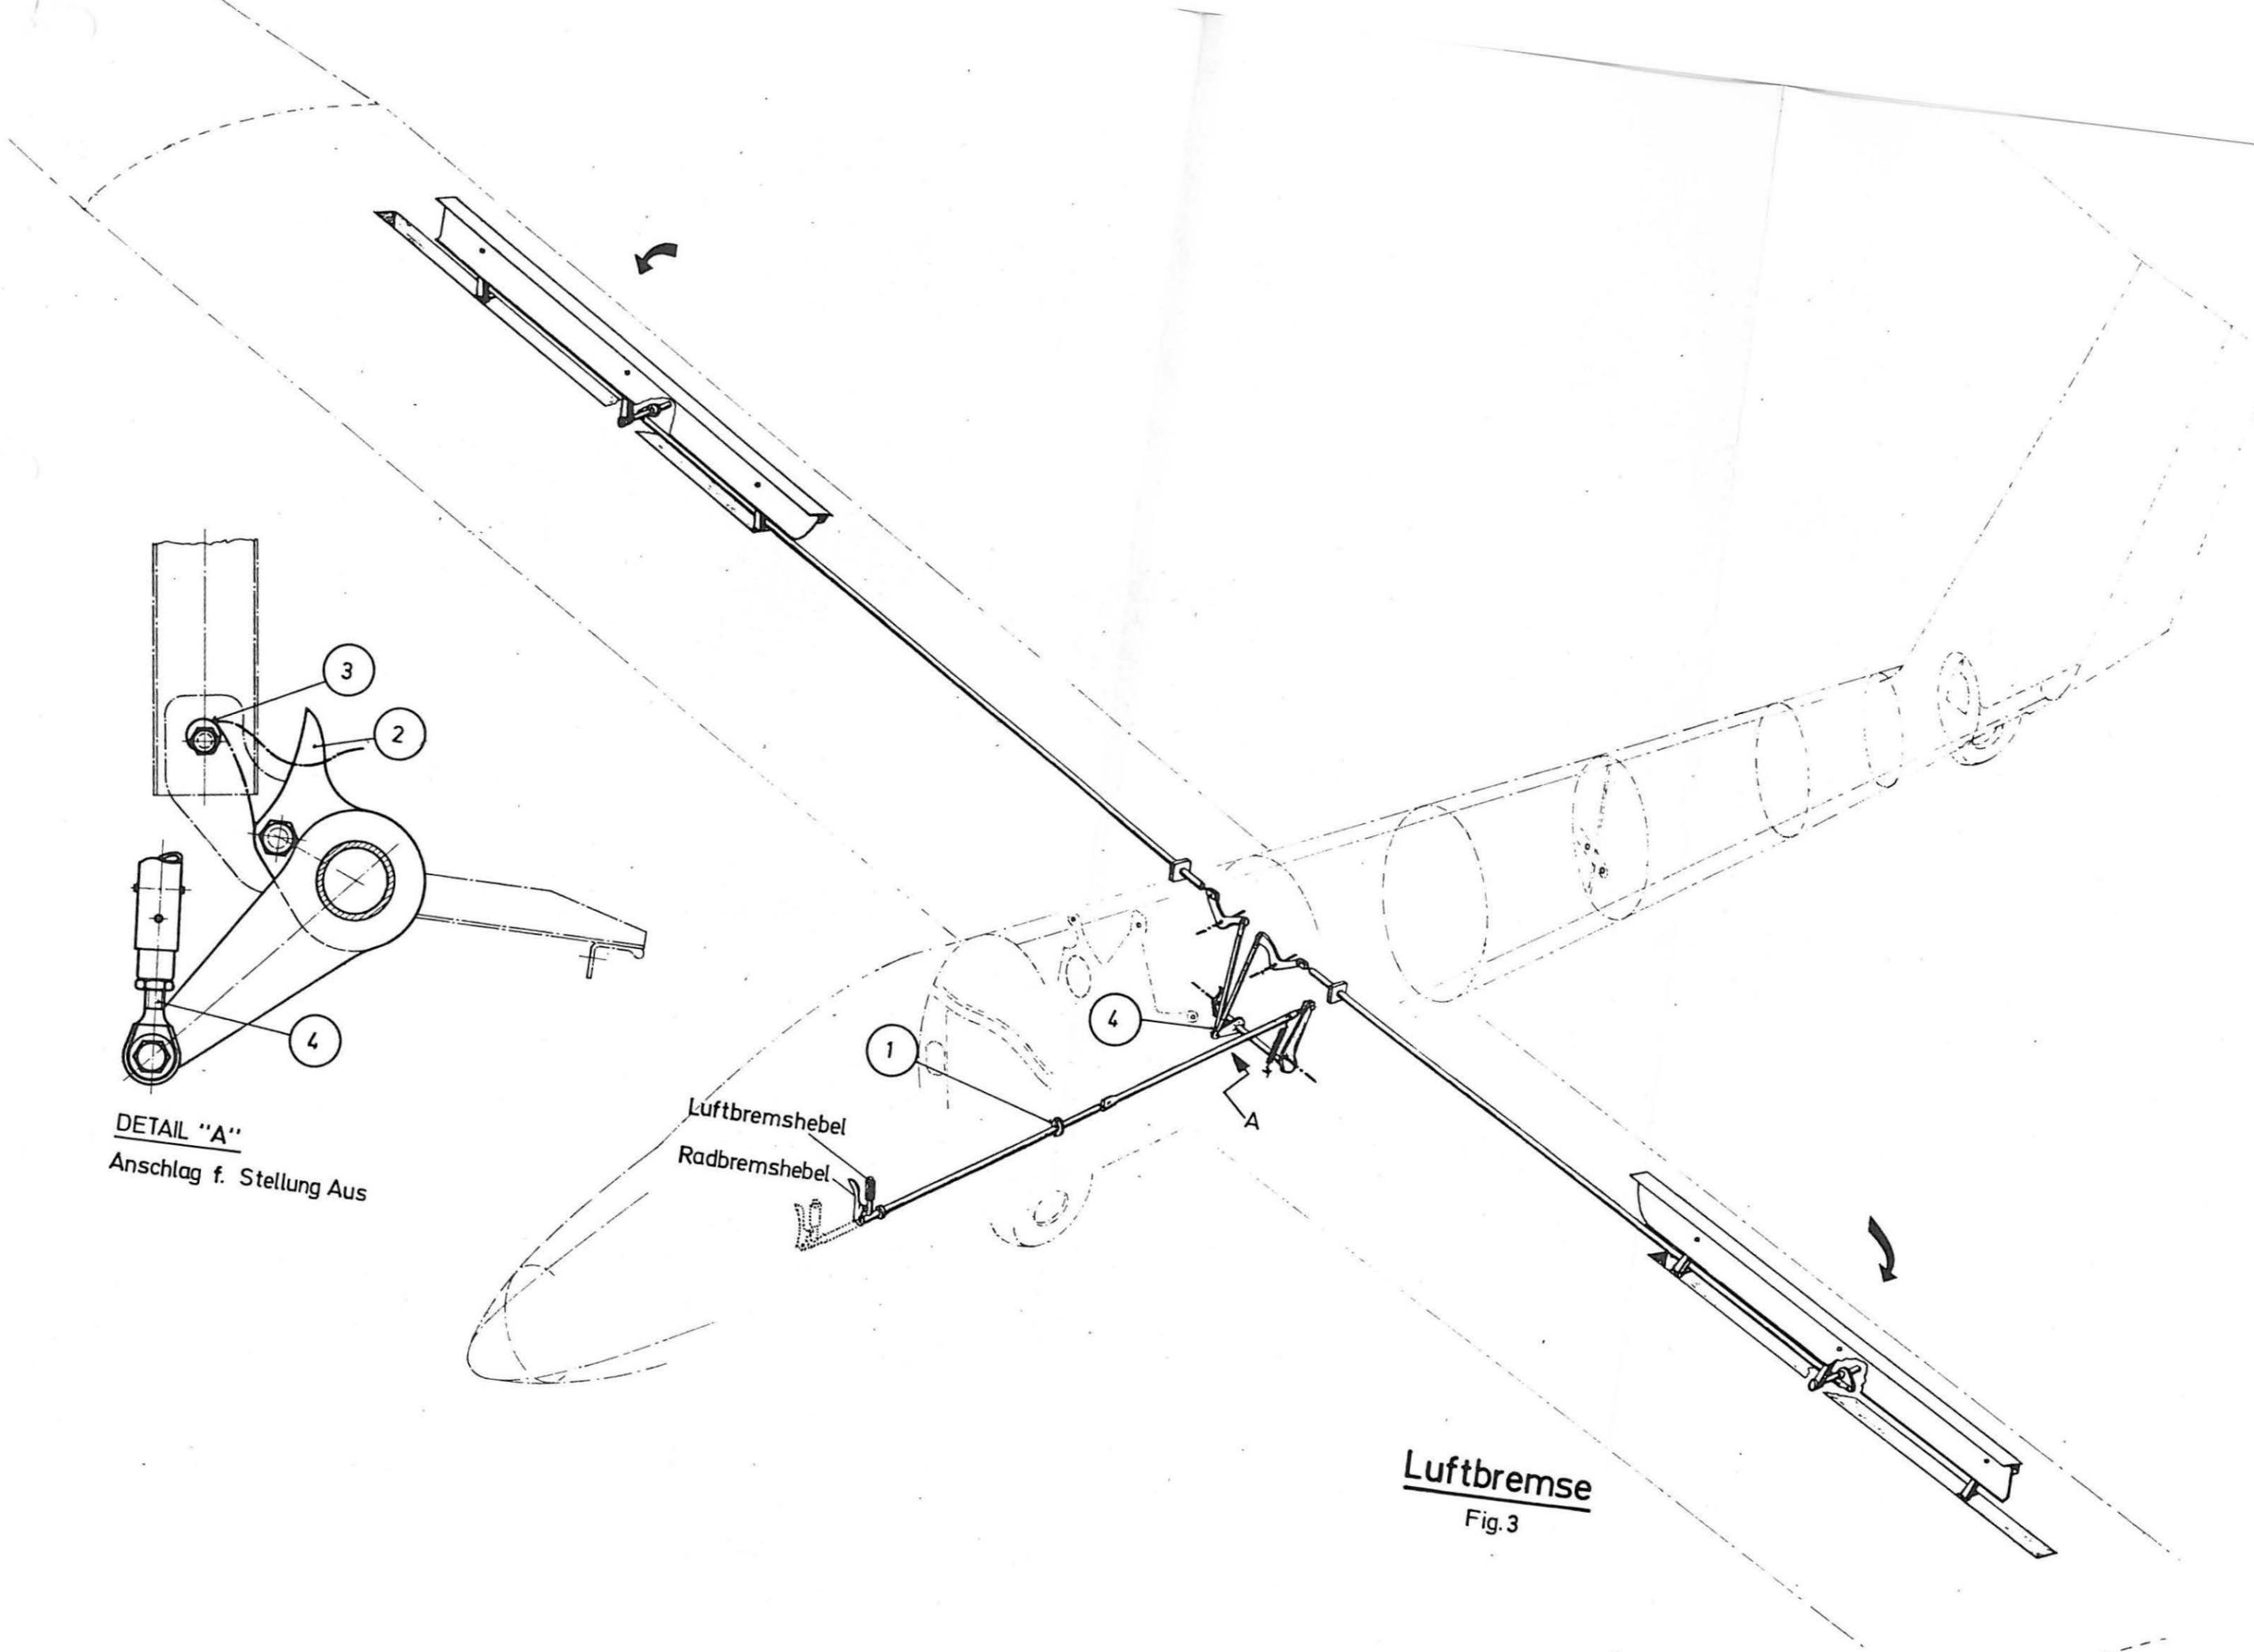
DETAIL "A"
Anschlag f. Stellung Aus

Luftbromshebel
Radbromshebel

2.5 Luftbremsen (siehe Fig. 3)

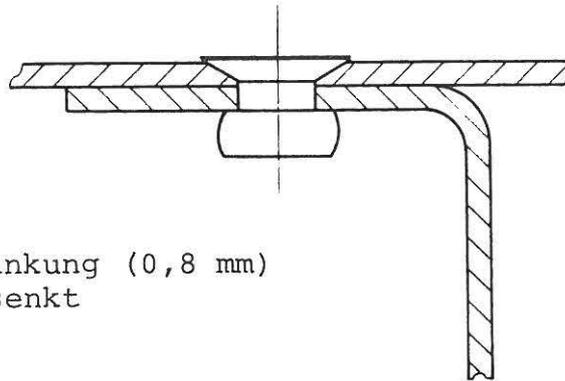
Fig. 1a Beplankung (0,8 mm)
angesenkt

Fig. 1 zeigt Beplankungs-Beispiele mit Ansenkung (für Bleche über 0,5 mm) und mit Blech-Einzug (für Bleche bis 0,5 mm). Die Ansenkung hat einen Winkel von 120°.

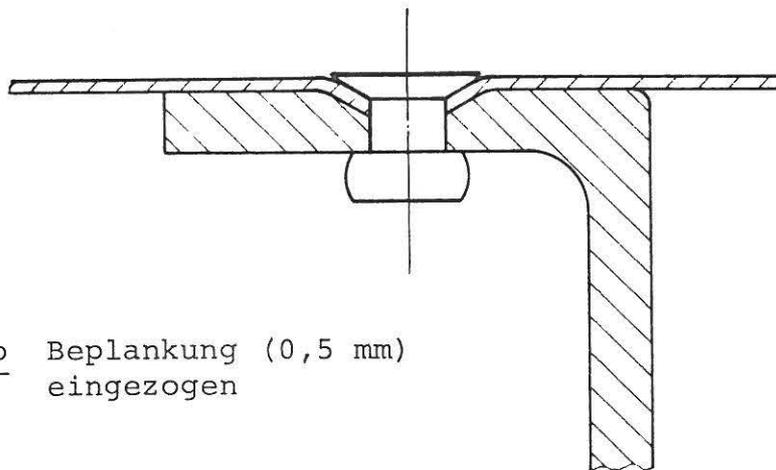
Fig. 1b Beplankung (0,5 mm)
eingezogen

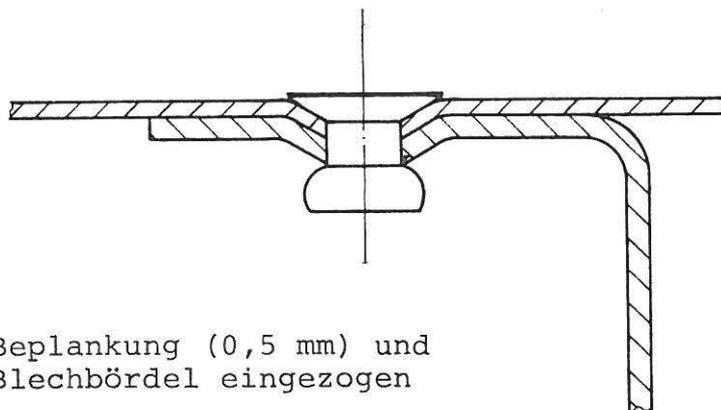
Fig. 1c Beplankung (0,5 mm) und
Blehbördel eingezogen

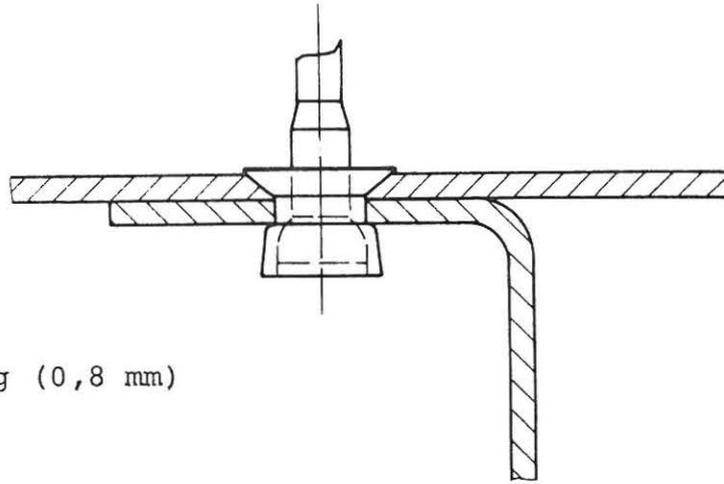
Fig, 2a Beplankung (0,8 mm)
angesenkt

Aus Gründen der Zugänglichkeit beim Zusammenbau wurden an gewissen Stellen Cherry-Niete mit 100° Senkkopf (im Innern solche mit Rundkopf) verwendet. In Fig. 2 sind Beispiele dieser Nietung (mit Senkkopf) dargestellt.

- (b) Anstelle von Cherry-Nieten in 100° angesenktem Blech (Fig. 2a): 100° Avdel-Nieten. Wenn nur 120° Avdel-Niete zur Verfügung stehen, ist die Ansenkung auf 120° zu erweitern (Fig. 3a).

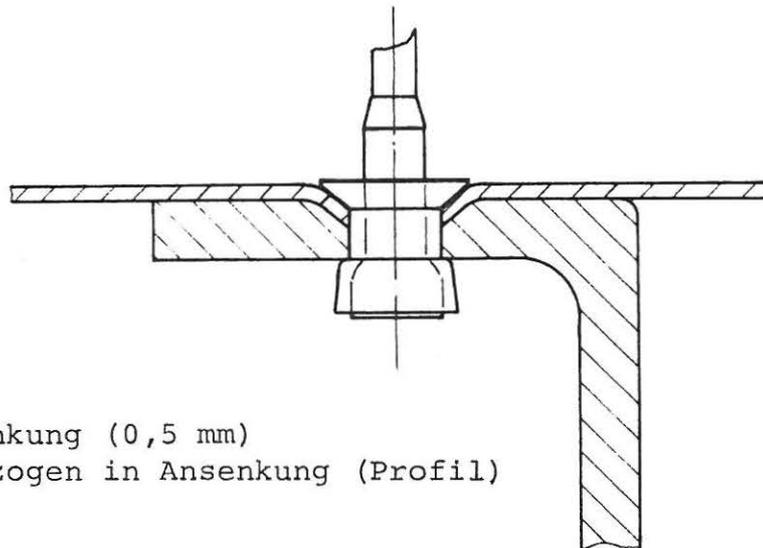
Fig. 2b Beplankung (0,5 mm)
eingezogen in Ansenkung (Profil)

- (c) Anstelle von Cherry-Nieten in eingezogenem Blech (Fig. 2b und 2c): 100°-Avdel-Nieten. Wenn nur 120° Avdel zur Verfügung stehen, sind diese Niete mit einem Epoxid-Kleber einzusetzen, wie in Fig. 3c dargestellt. (Siehe auch Ziffer 4.6). Der vorstehende Kopf ist nach Aushärtung des Klebers bündig mit der Beplankung zu bearbeiten.

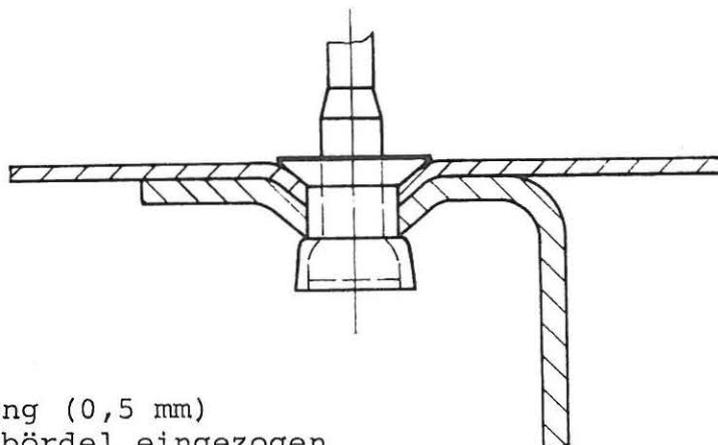
Fig. 2c Beplankung (0,5 mm)
in Blechbördel eingezogen

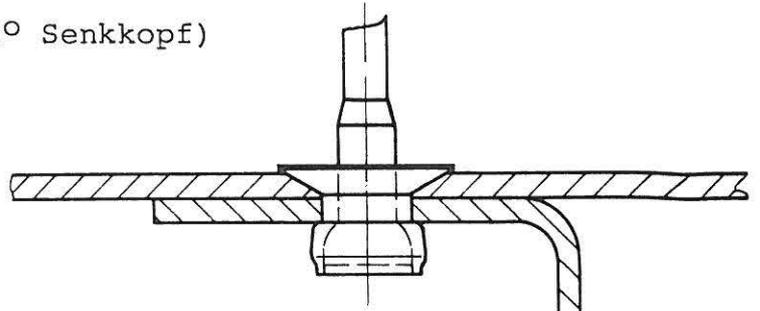
Fig. 3a Beplankung (0,8 mm)
angesenkt

- (d) Für neu zu setzende Niete bei Reparaturarbeiten: 120° Avdel-Niete nach Fig. 3a oder 3d (oder, falls Einziehwerkzeug zur Verfügung steht, nach Fig. 3b). Wo notwendig (siehe Beispiel Fig. 8b), können die für den Schliesskopf weniger Platz beanspruchenden Pop-Niete verwendet werden; die (sehr harten) Stahlstifte sind dann bündig mit dem Nietkopf zu schleifen.

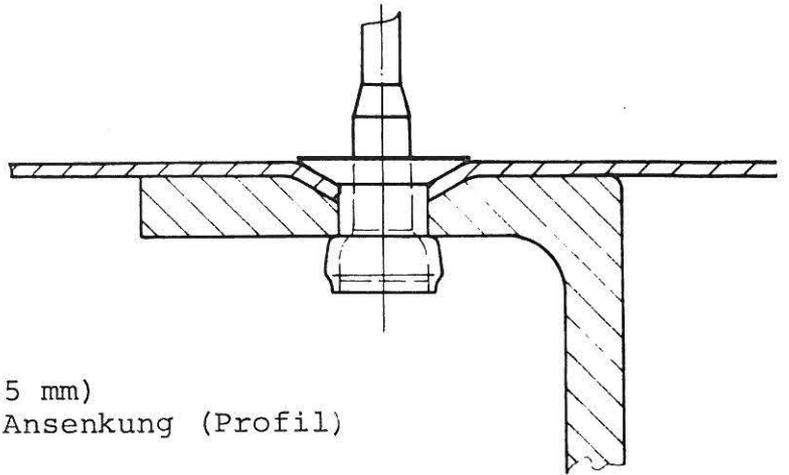
Fig. 3b Beplankung (0,5 mm)
eingezogen in Ansenkung (Profil)

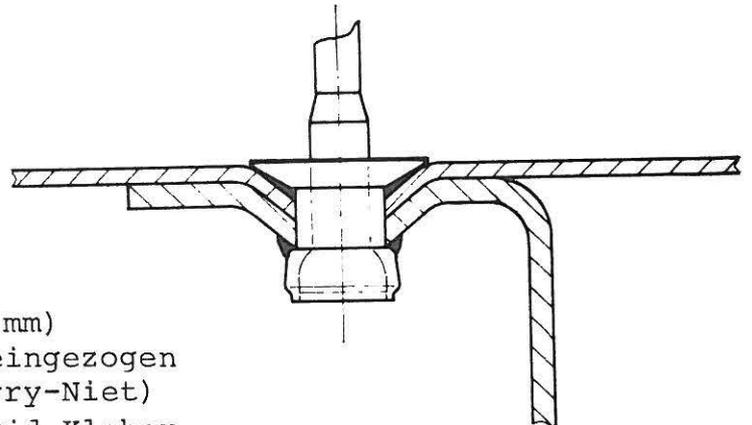
Fig. 3c Beplankung (0,5 mm)
in Blechbördel eingezogen
(Ersatz für Cherry-Niet)
Montage mit Epoxid-Kleber
(Siehe Anmerkung Seite 34)

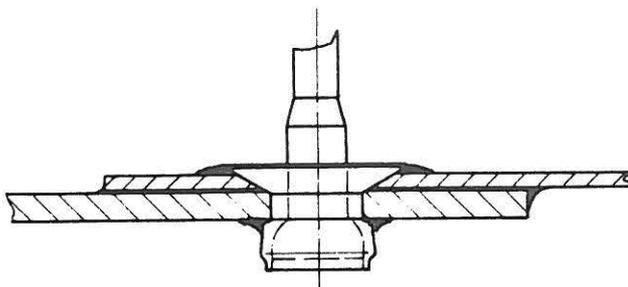
Fig. 3d Ansenkung in
0,5 mm Beplankung
bei Reparatur.
Montage mit Epoxid-Kleber

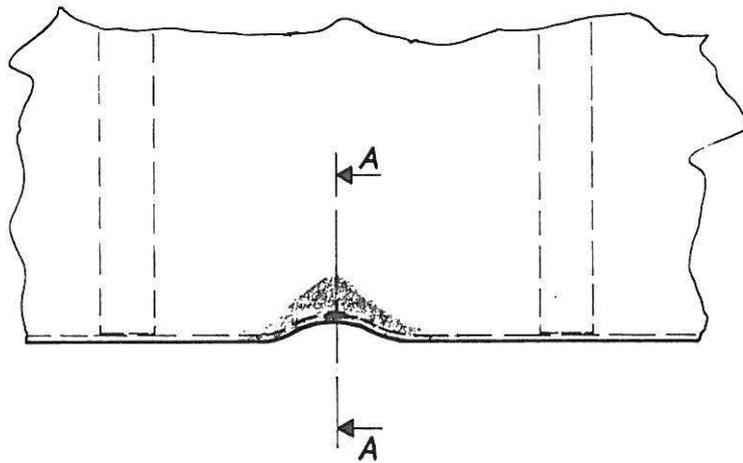
Fig. 4 Beule in
Flügel Nase

Fig. 4a Bohrung \varnothing 6
in Nase

- Loch von ca. 6 mm Durchmesser in eingedrückte Nasenpartie bohren (Fig. 4a).
- Mit Ziehaken (Fig. 4b) in die Bohrung einfahren und, bei gleichzeitigem Klopfen mit Holz- oder Gummihammer auf die gestauchte Partie, das eingedrückte Blech herausziehen.
- Farbschicht rund um die Reparaturstelle entfernen durch Ablaugen und (oder) Schleifen bis auf das blanke Metall. Reste von gut haftendem Primer können belassen werden.

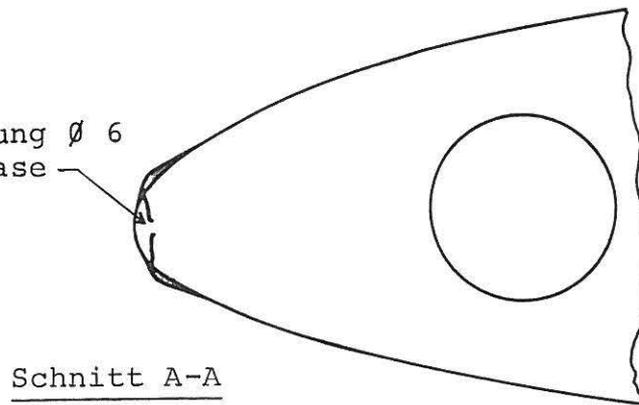
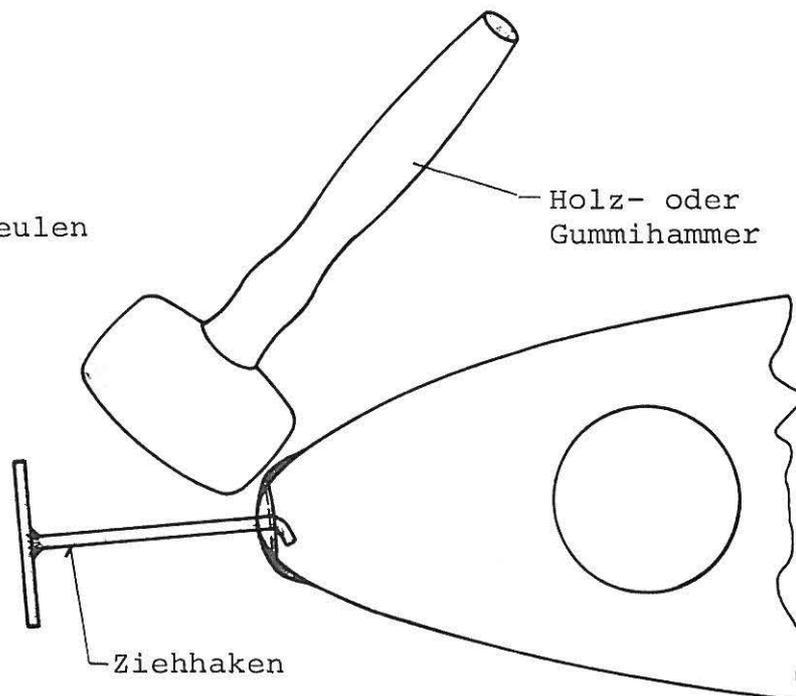
Fig. 4b Ausbeulen

Holz- oder
Gummihammer

Ziehhaken

(Werkzeug nach Fig. 4b)

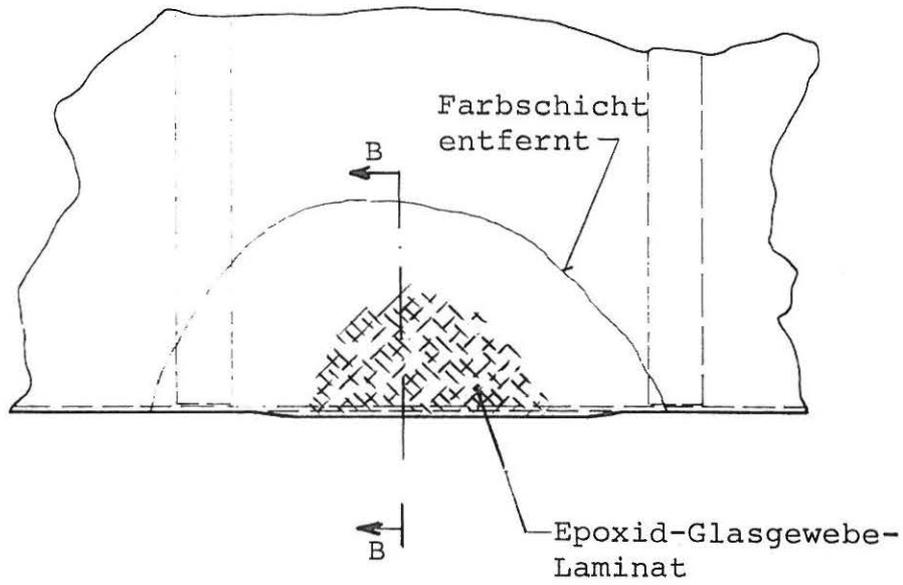
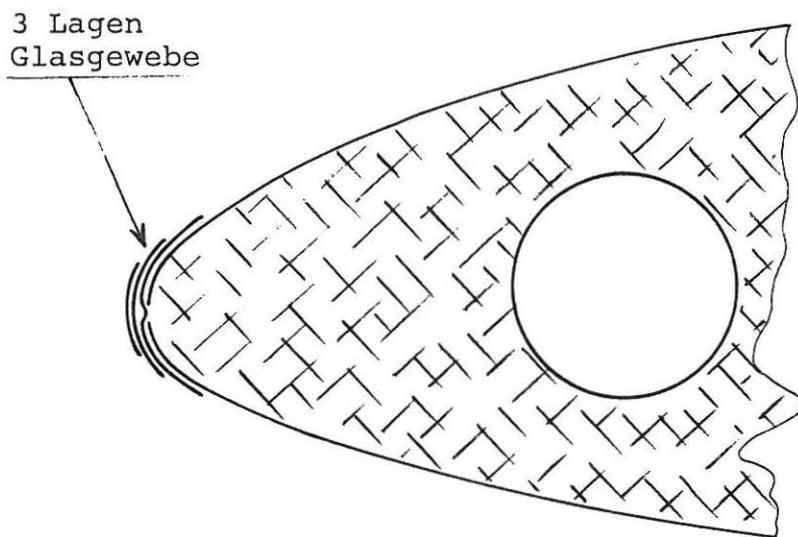
Fig. 4c Laminieren

Vertiefungen über 3 mm bis 10 mm - sofern keine Stauchungen, Risse etc. vorliegen - müssen mit einem Glasgewebe-Laminat nach Fig. 4c ausgefüllt werden.

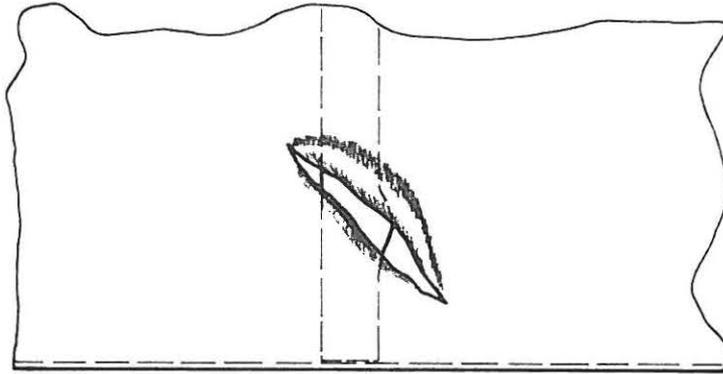
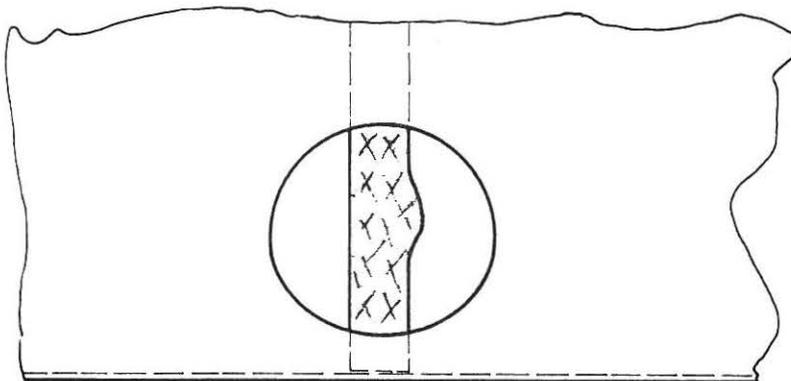
Fig. 5 Riss-Schramme in Beplankung
mit verletzter Schaumstoffrippe

Fig. 5a Ausgeschnittenes Rund-
oder Langloch

- Anhand des Deckels (Position b), Oeffnung auf Beplankung anzeichnen und ausschneiden (Fig. 5a). Schnittkanten egalalisieren, sorgfältig entgraten und leicht polieren.
- Defekte Schaumstoffrippe (Fig. 5b) egalisieren, wie in Fig. 5c dargestellt.
- Lochrahmenblech (Pos. a), welches im Bereich der Nasenpartie etwas vorgeformt werden muss, einführen. Hiezu Rahmenblech etwas biegen oder, wenn nötig, an einer Stelle durchtrennen und spiralförmig einfahren.

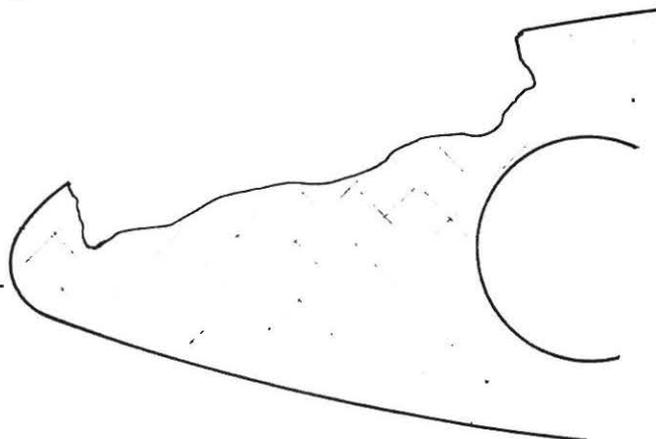
Fig. 5b Defekte
Schaumstoff-
rippe

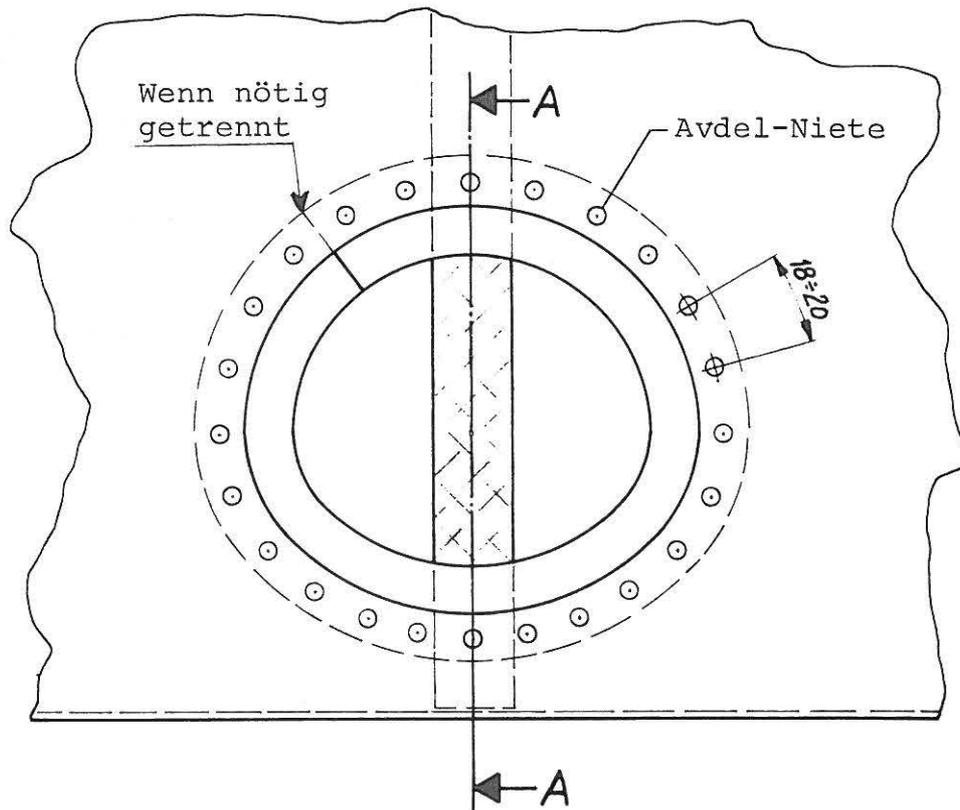
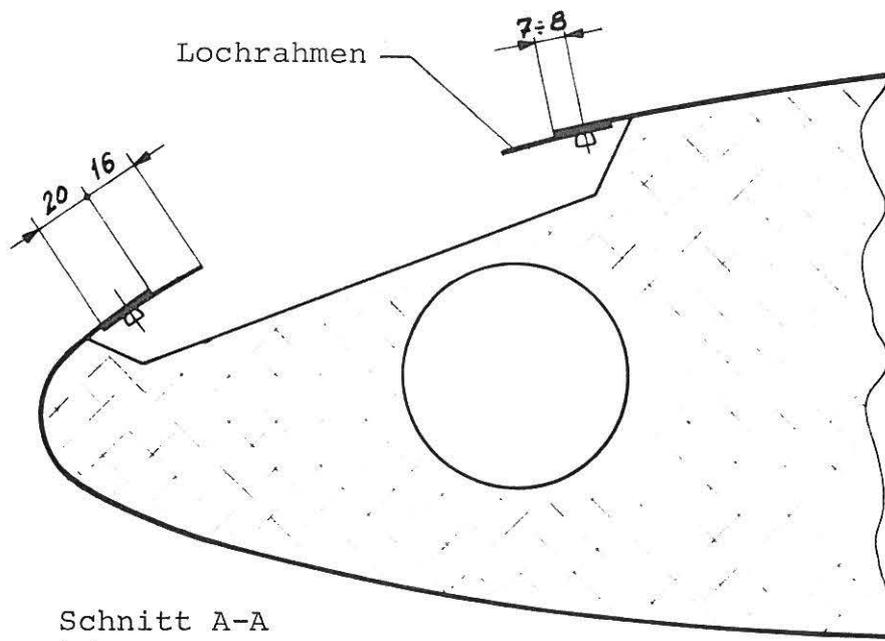
Fig. 5c Egalisieren der
Schaumstoffrippe und
Einnieten des Lochrahmens

- Nietlöcher auf Beplankung anzeichnen, zusammen mit dem Rahmenblech bohren, ansenken und Bohrungen entgraten.
- Kontaktflächen Lochrahmen-Beplankung für Klebung vorbereiten, d.h. leicht überschleifen und reinigen mit Lösungsmittel (Ziffer 4.3/14).
- Lochrahmenblech einkleben und vernieten (Fig. 5c).
- Ergänzungsstück zu Schaumstoffrippe einpassen und mit Rippe verkleben (Fig. 5d).
- Nach Aushärtung des Klebstoffes, Oberkante des Schaumstoff-Einsatzes auf Kontur abrichten.
- Mit Deckel in Position, Nietlöcher bohren, ansenken und Bohrungen entgraten.
- Bohrspäne entfernen (Staubsauger).
- Kontaktflächen Deckel-Lochrahmen und -Rippe für Klebung vorbereiten, Deckel verkleben und sofort vernieten.
- Deckanstrich nach Abschnitt 3.3.

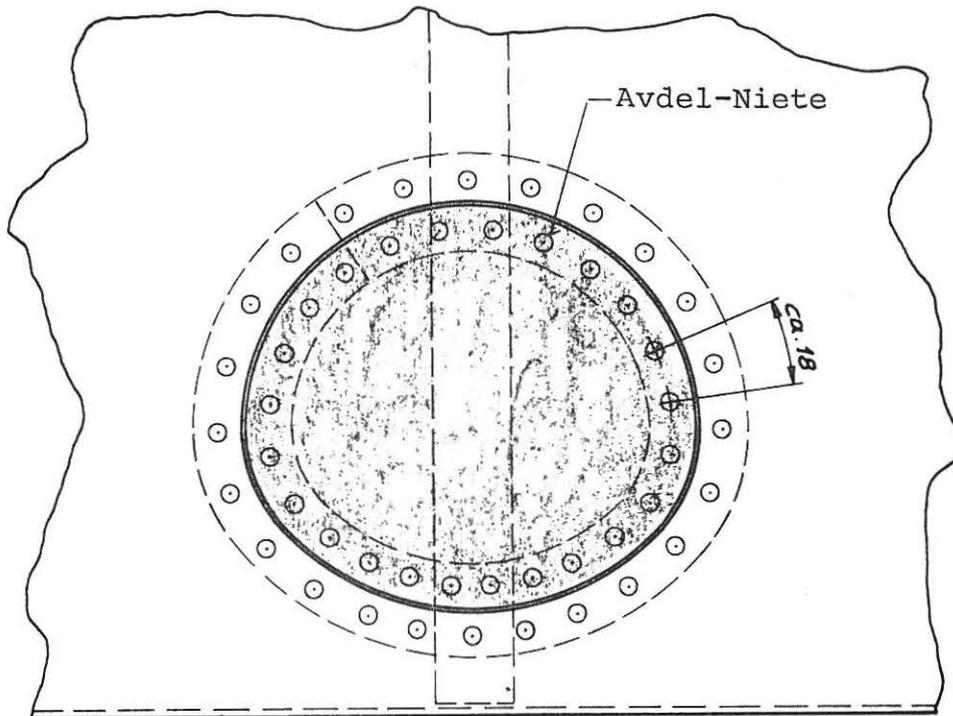
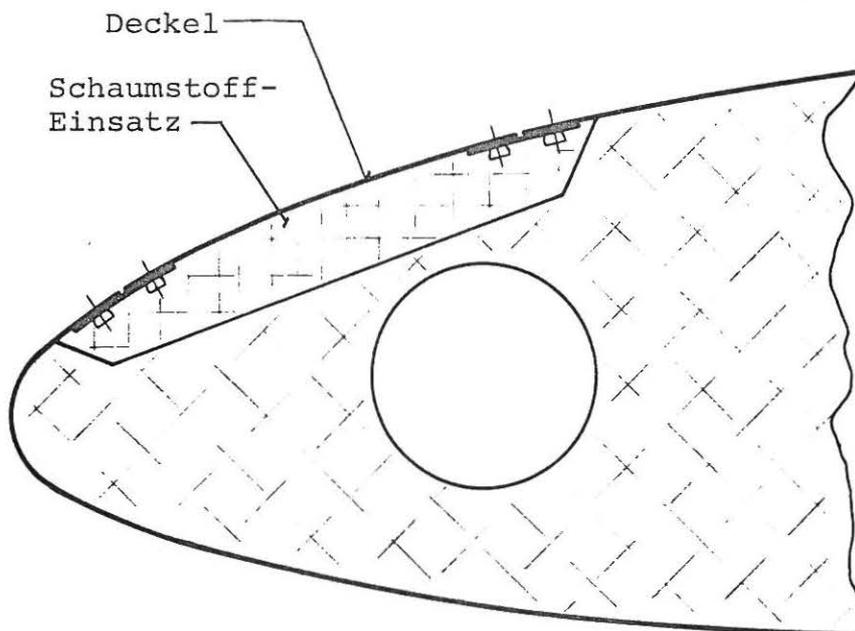
Fig. 5d Reparatur der Schaumstoffrippe,
Einnieten des Deckels

- (a) Lochrahmenblech (Fig. 5c), Werkstoff gemäss Ziffer 4.2/2, 50 bis 100 % dicker als Beplankung, auf Unterseite grundiert.
- (b) Deckel (Fig. 5d), Werkstoff wie Teil (a), gleich dick wie Beplankung, auf Unterseite grundiert.
- (c) Schaumstoff gemäss Ziffer 4.2/7.
- (d) Avdel-Nieten gemäss Ziffer 4.3/18.
- (e) Klebstoff gemäss Ziffer 4.3/12.

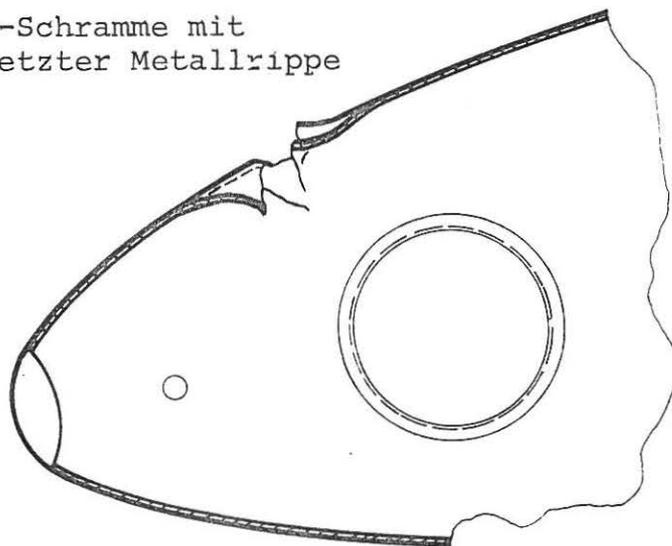
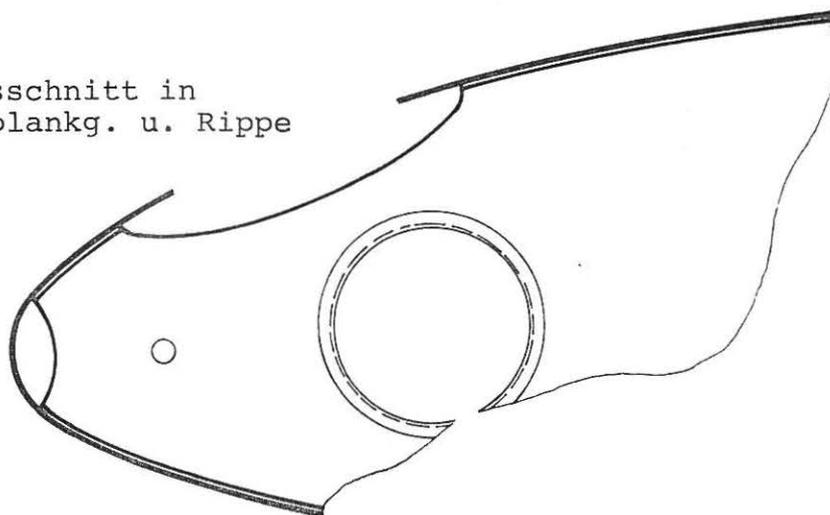
Fig. 6 Riss-Schramme mit
verletzter Metallrippe

Fig. 6a Ausschnitt in
Beplankg. u. Rippe

- Anhand des Deckels (Position b) Oeffnung auf Beplankung eänzeichnen und ausschneiden (Fig. 6a). Schnittkanten egalisieren, sorgfältig entgraten und leicht polieren.
- Defekten Teil der Metallrippe ausschneiden, wie in Fig. 6a dargestellt. Schnittkanten bearbeiten wie oben beschrieben.

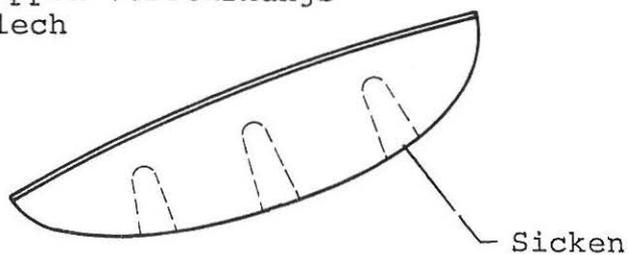
Fig. 6b Rippen-Verstärkungs-
blech

- (a) Lochrahmenblech (Fig. 6c), Werkstoff gemäss Ziffer 4.2/2, 50 bis 100 % dicker als Beplankung.
- (b) Deckel (Fig. 6c), Werkstoff gemäss Ziffer 4.2/2, gleich dick wie Beplankung, auf Unterseite grundiert.
- (c) Rippen-Verstärkungsblech (Fig. 6b), Werkstoff Al-Mg-Si 1 halbhart, 1 mm dick.
- (d) Futterblech (Fig. 6c), Werkstoff und Blechstärke wie Position (a).
- (e) Avdel-Nieten gemäss Ziffer 4.3/18.
- (f) Klebstoff gemäss Ziffer 4.3/12.

- Lochrahmenblech (Fig. 6c), welches im Bereich der Nasenpartie etwas vorgeformt werden muss, einführen. Hierzu Rahmenblech etwas biegen oder notfalls an einer Stelle durchtrennen und spiralförmig einfahren.
- Nietlöcher für Lochrahmen auf Beplankung anzeichnen und vorbohren.
- Rippen-Verstärkungsblech (Fig. 6b) anfertigen, einpassen und vorbohren. Nietrandabstand mind. 7 mm.
- Futterblech und Deckel (Fig. 6c) vorbohren.
- Nachdem alle Nietlöcher vorbohrt und angesenkt sind, Bohrungen entgraten und Bohrspäne entfernen.
- Alle Teile für die Klebung vorbereiten, d.h. Kontaktflächen leicht schleifen und gründlich entfetten.
- Alle Teile zusammen verkleben und sofort vernieten.
- Deckanstrich nach Abschnitt 3.3.

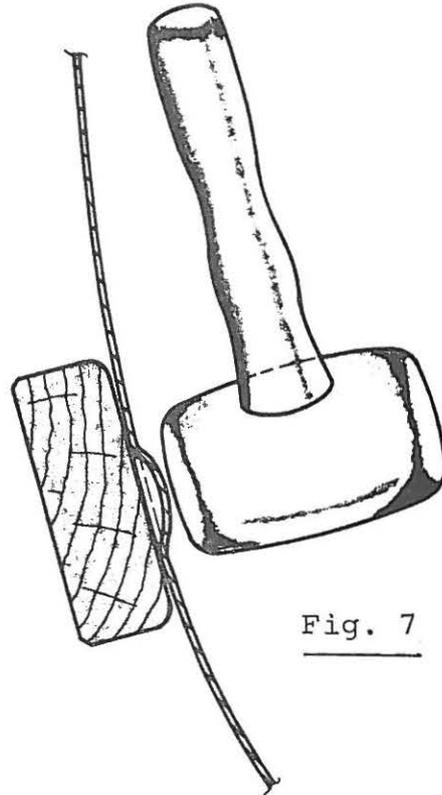
Fig. 7

Eine Beule in der Rumpfbeplankung zwischen Spant 1 und 5 kann mit dem Hammer herausgeklopft werden, da diese Partie von innen zugänglich ist.

Der Radius des Holz- oder Gummihammers sollte etwas kleiner sein als die Krümmung der Rumpfkantur. Der Hartholz-Gegenhalter mit abgerundeten Kanten ist plan.

4.8.4 Beule in Rumpfbeplankung (Fig. 7)

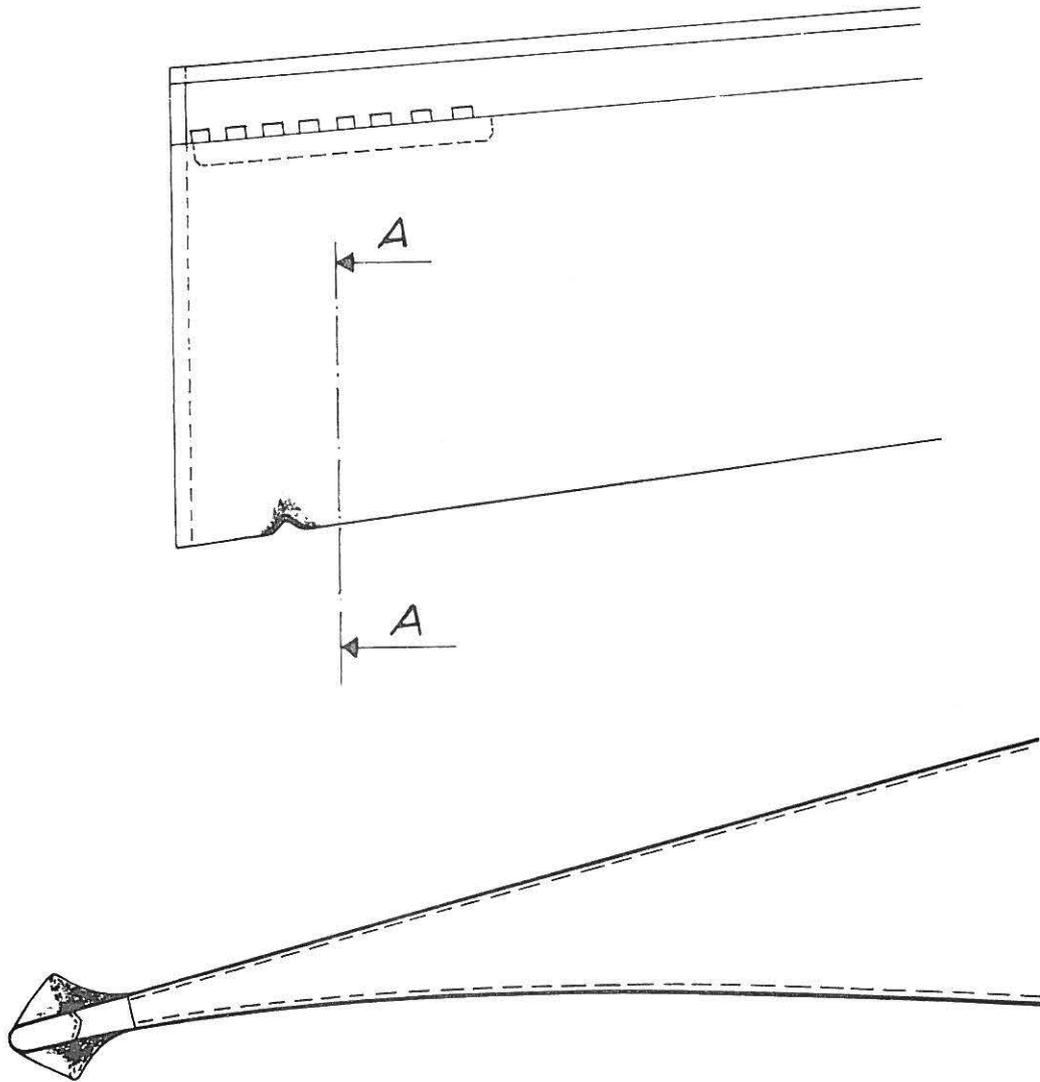
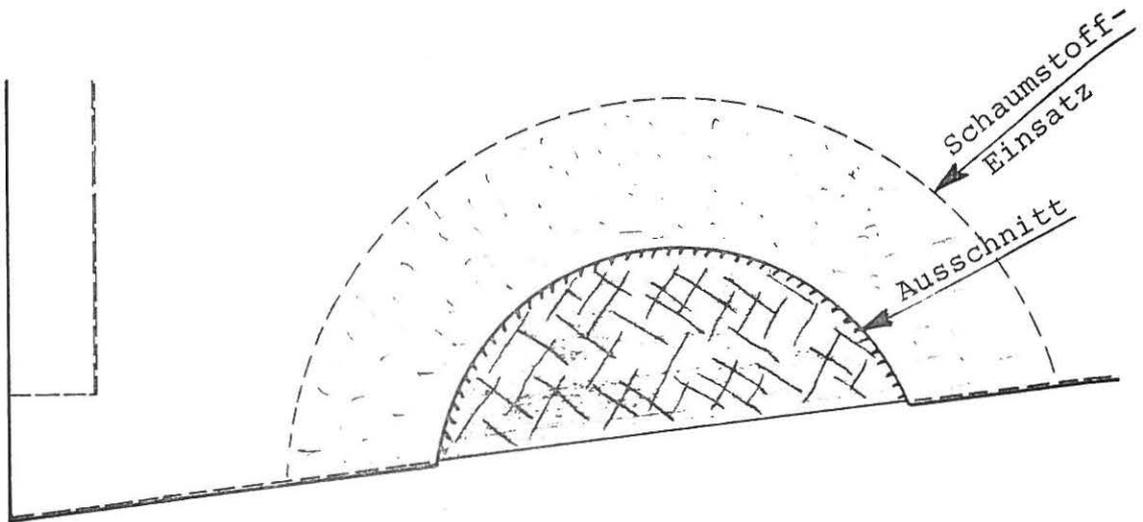
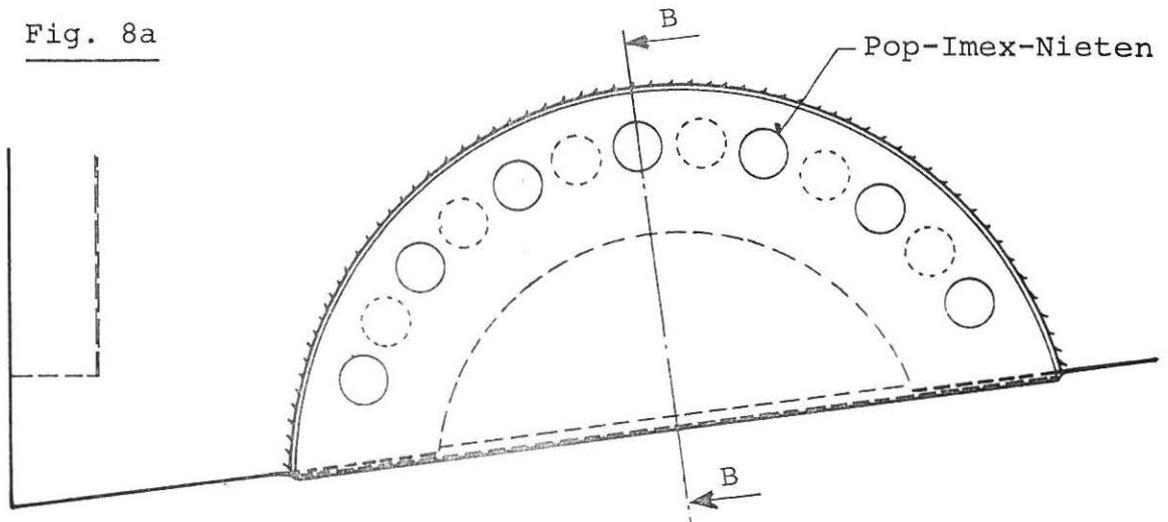
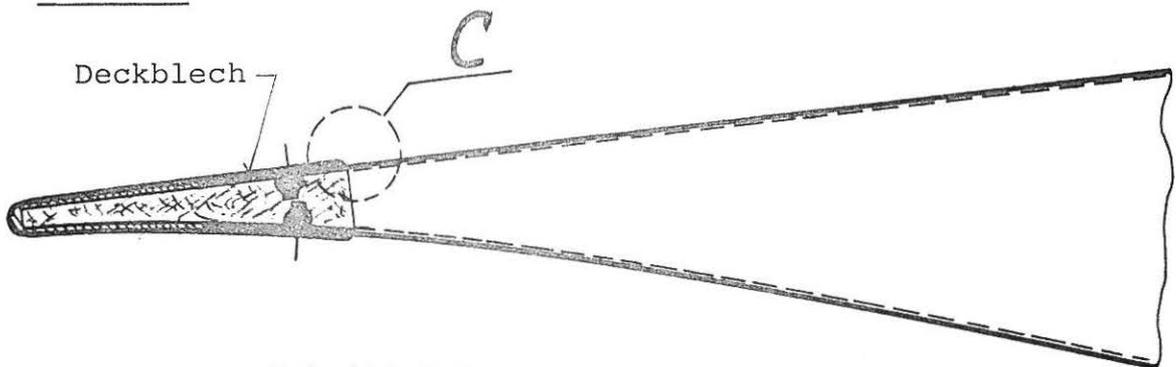
Fig. 8 Stauchung einer Ruder-Hinterkante

Fig. 8a

Fig. 8b

- Gestauchte Partie halbkreisförmig ausschneiden und Schaumstoff-Stück (Position a) einpassen und kleben, wie in Fig. 8a dargestellt. Schaumstoff-Stück während des Aushärtens in geeigneter Weise fixieren.
- Deckblech (Position b) in die entsprechende Form biegen und an Reparaturstelle anpassen (Fig. 8b). Kanten anfasen (Detail C).
- Mit dem Deckblech in Position, Nietlöcher bohren, ansenken und entgraten.
- Kontaktflächen Deckblech-Ruderbeplankung für die Klebung vorbereiten, Deckblech kleben und sogleich vernieten.
- Nach dem Aushärten des Klebers die vorstehenden Stahlstifte der Pop-Nieten abschleifen.

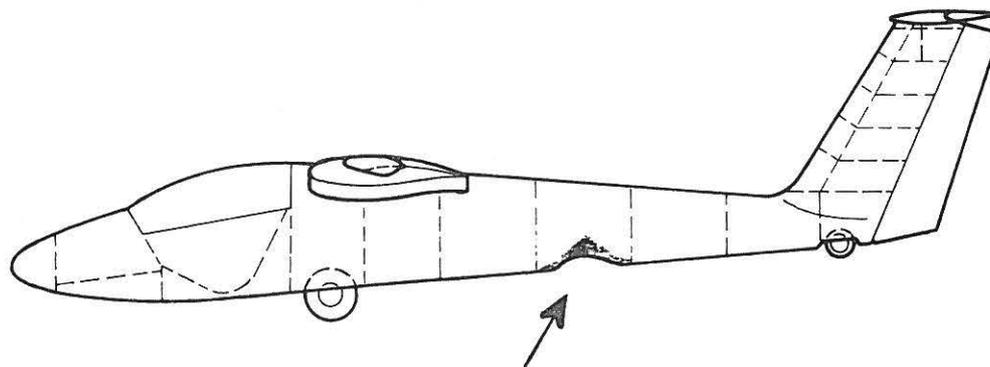
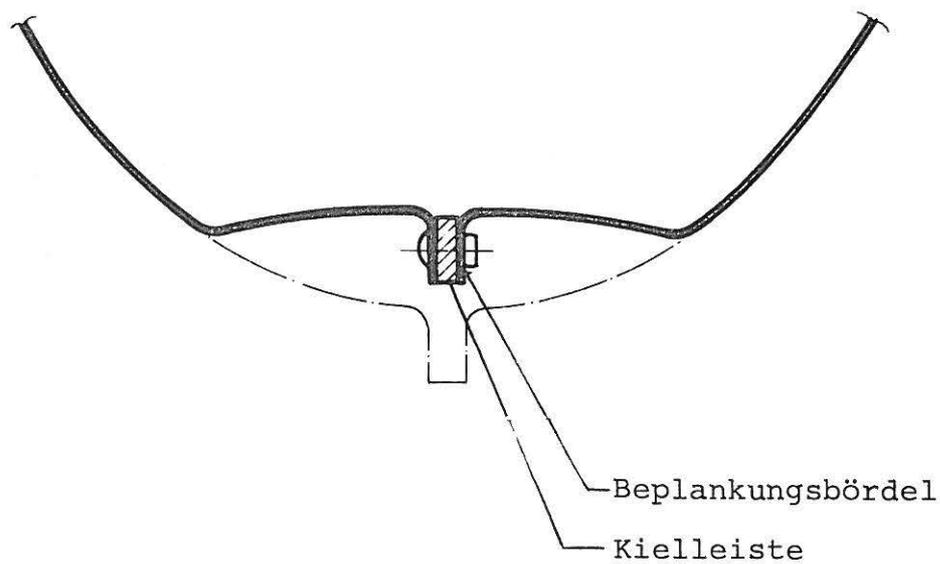
Fig. 9 Stauchung an Rumpf-Unterseite

4.8.6 Stauchung des Kieles an Rumpf-Unterseite (Fig. 9)
