PIILATUS
B4

UNTERHALT · UND

REPARATUR · HANDBUCH

Dieses Handbuch, gültig für die Baumuster

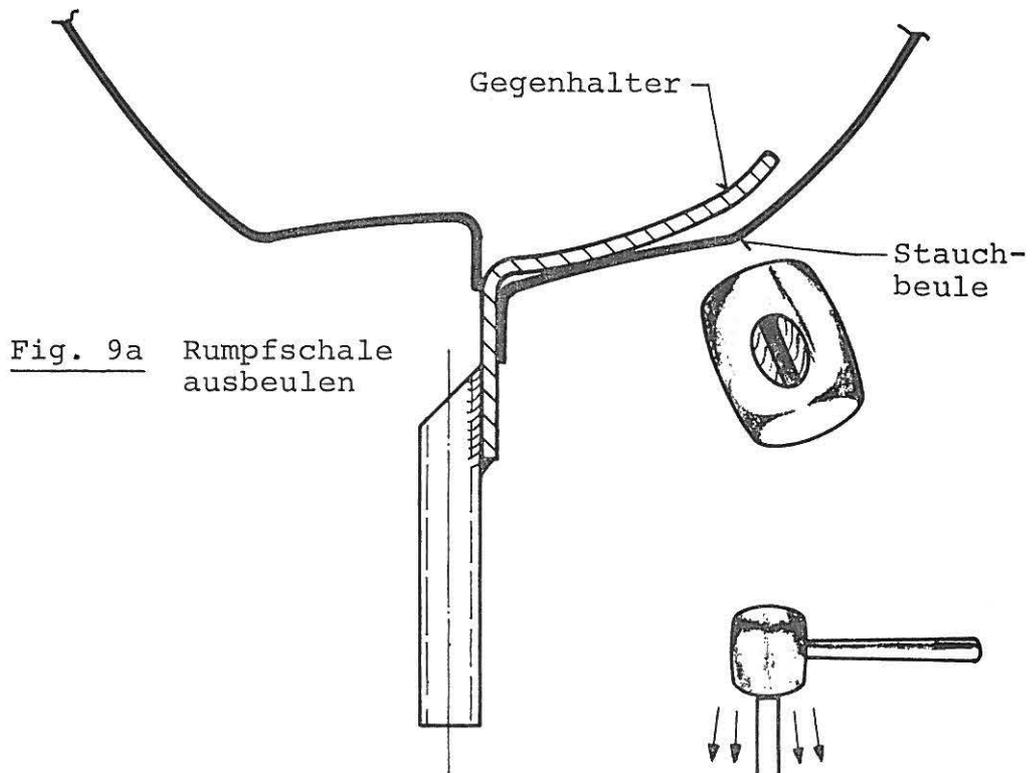
Fig. 9a Rumpfschale ausbeulen

- Mit Gegenhalter-Werkzeug (Fig. 9a) zwischen die Rumpfschalen einfahren und, durch Ziehen und gleichzeitiges Klopfen mit Holz- oder Gummihammer auf die gestauchte Partie, Rumpfwand in die ursprüngliche Form zurückarbeiten.

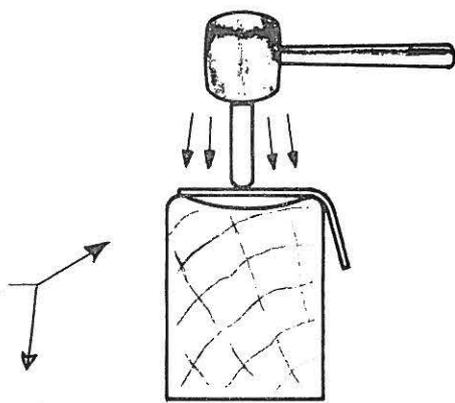
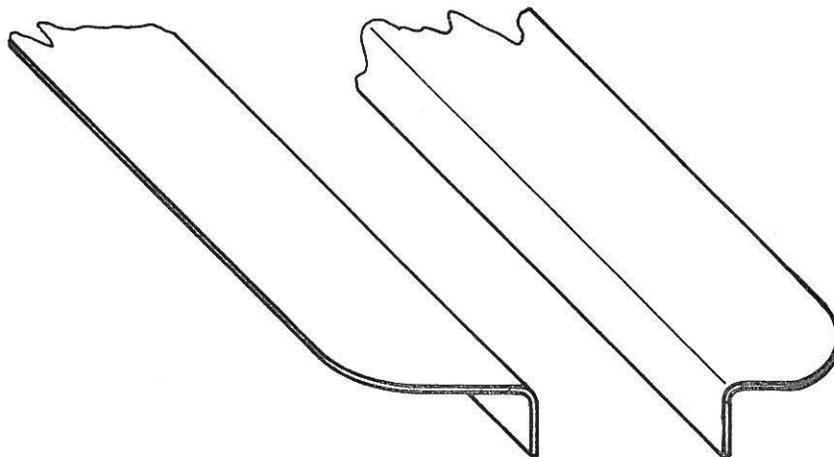
Fig. 9b Anfertigen der Verstärkungswinkel

Verstärkungswinkel

Fig. 9c Montage und Vernietung
der Verstärkungswinkel

- Verstärkungswinkel nach Fig. 9b, sowie Kielleiste anfertigen, anpassen und Nietlöcher für 3mm Nietdurchmesser bohren (Fig. 9c).
- Alle Kontaktflächen der Nietverbindungen für Klebung vorbereiten, d.h. leicht schleifen und reinigen mit Lösungsmittel.
- Teile gemäss Fig. 9c verkleben und sofort vernieten.

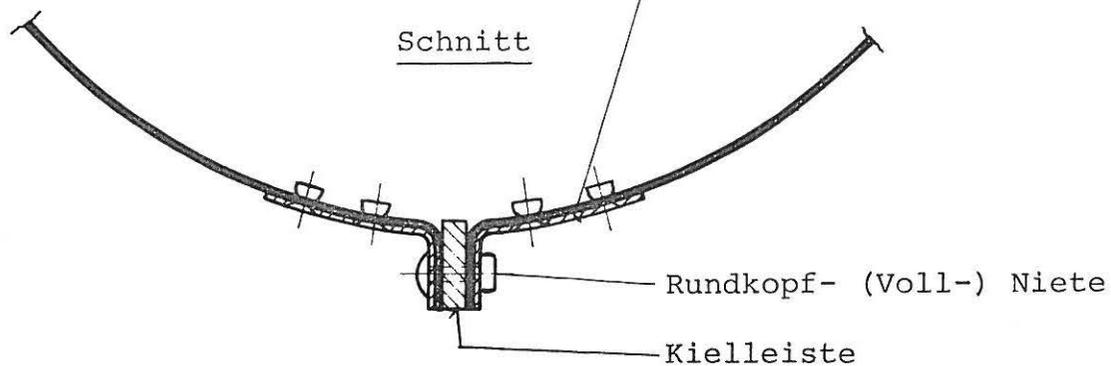
Alle Kontaktflächen geklebt

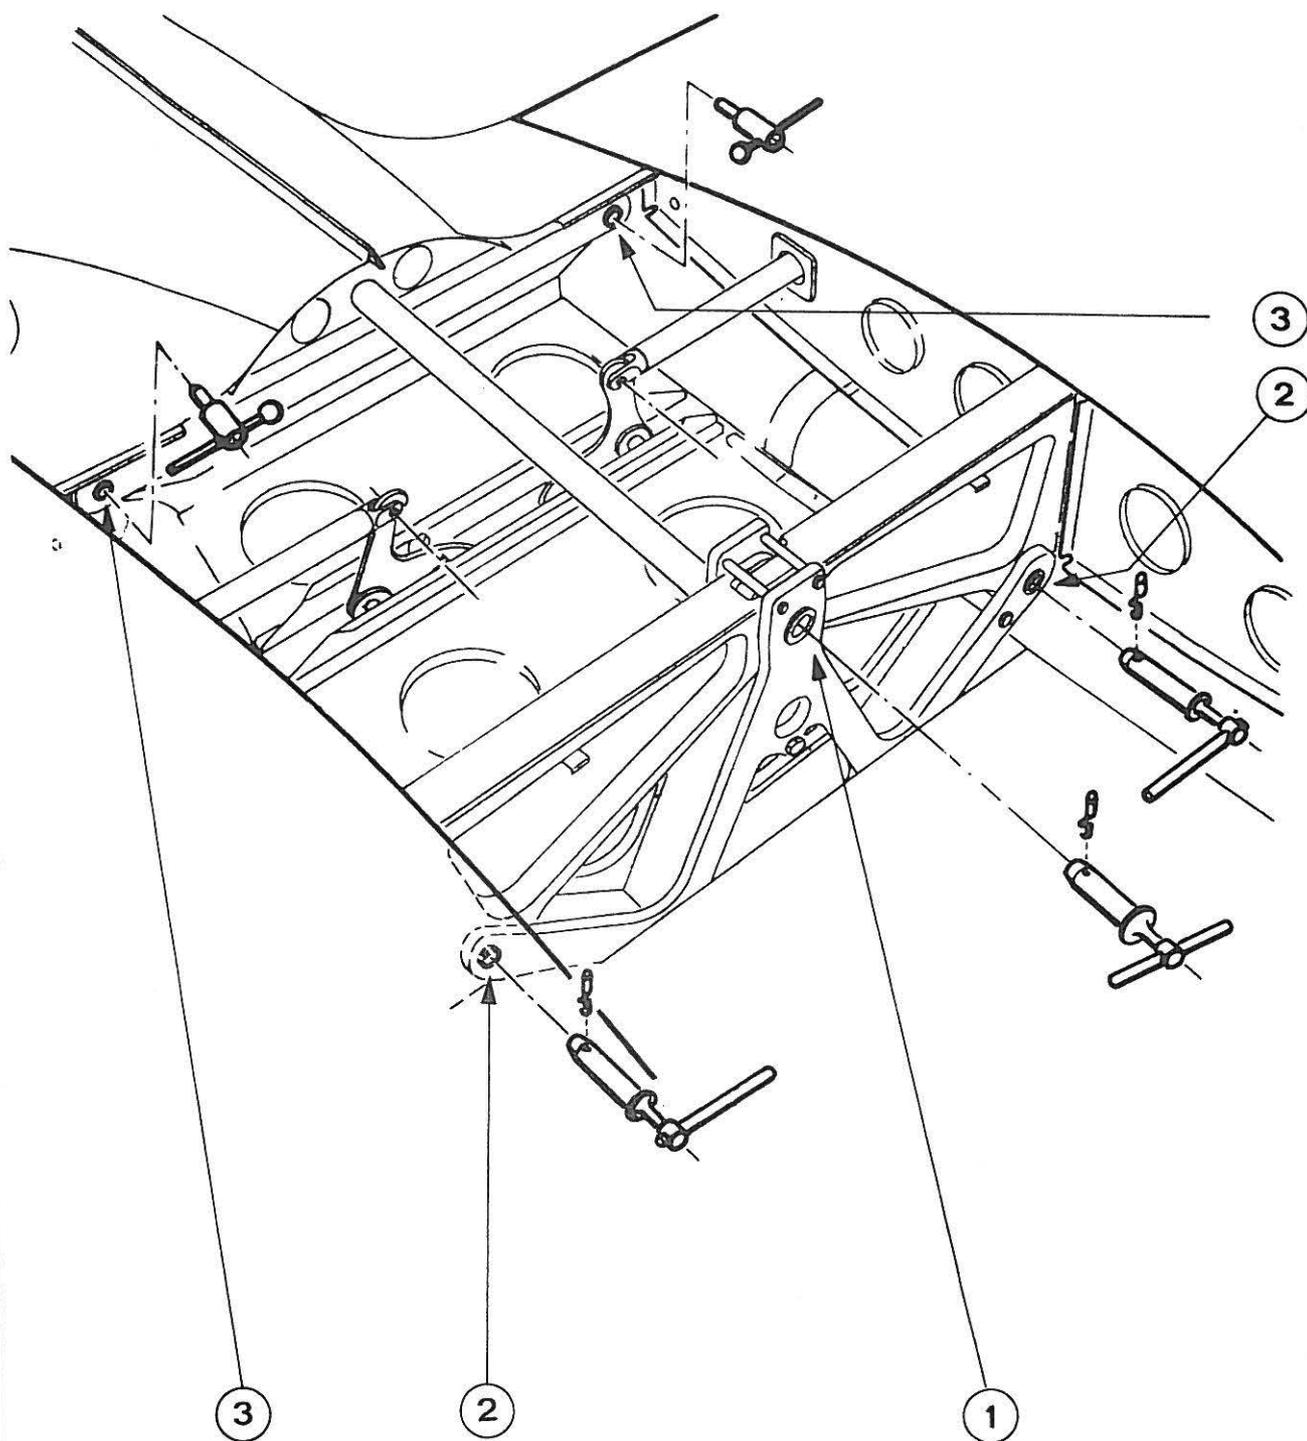
Flügel-Anschlüsse

Die Positions-Nummern der Tabelle beziehen sich auf die Abbildungen Fig. 13 und 14.

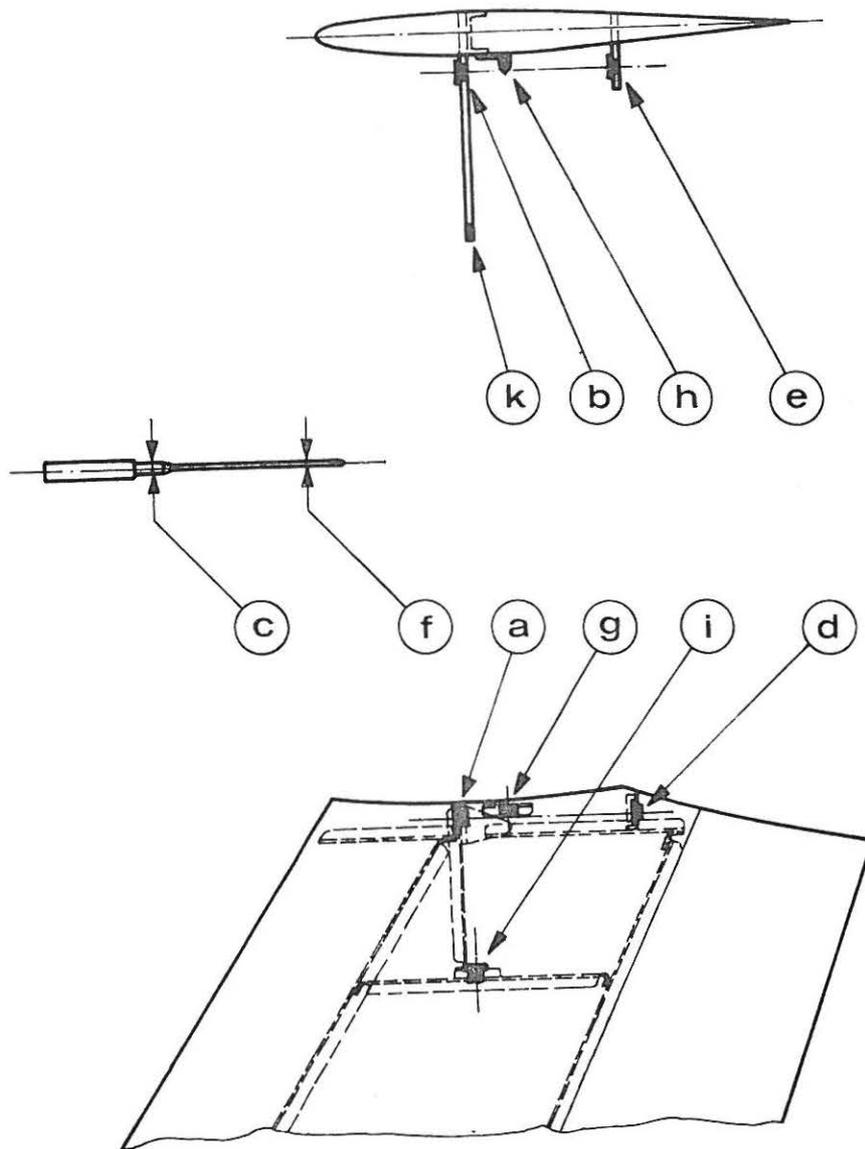
Fig. 14

Höhenflossen-Anschlüsse (Pos. 4)
